Alerta de Especialidad Farmacéutica N° 001/2015

ULCON 1 g TABLETAS, E.F. 25.477/10

Motivo de la Alerta

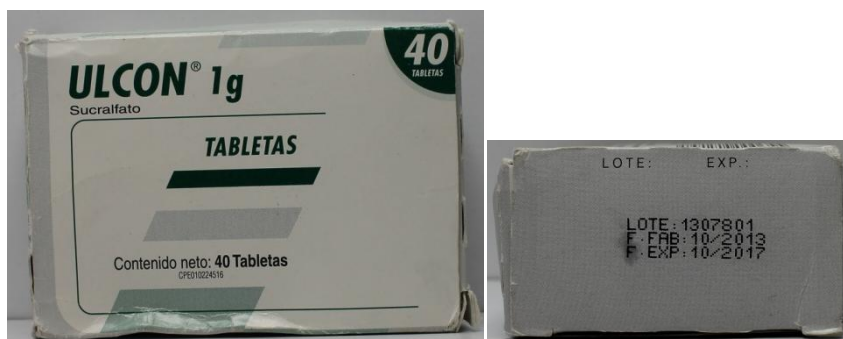
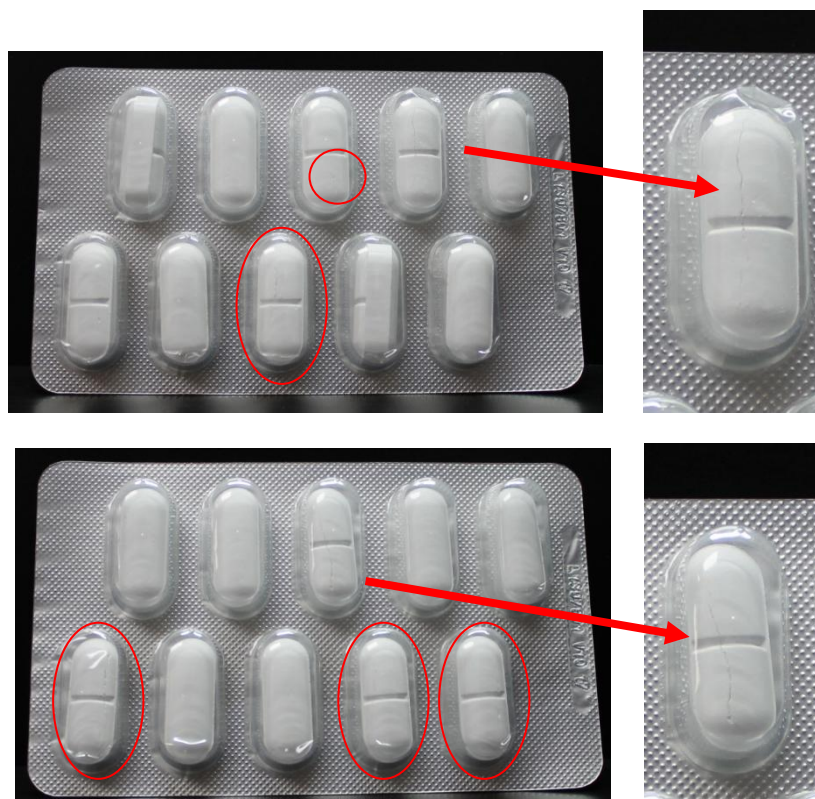
Anexo 1

Muestra de Ulcon 1 g Tabletas, E.F. 25.477/10, lote: 1307801, proveniente del notificador.
Imágenes tomadas por el evaluador

Se observa en las muestras notificadas la presencia de grietas en la superficie de las tabletas en la cara donde se encuentra de la ranura de corte.

El Titular de la Comercialización debe retirar del mercado en un plazo de 96 horas las unidades distribuidas de los lotes afectados hasta los centros de salud, remitir informe de recolección describiendo la causa de la no conformidad y certificado de destrucción. Notificar al despacho sobre el próximo lote de comercialización para realizar la captación correspondiente.

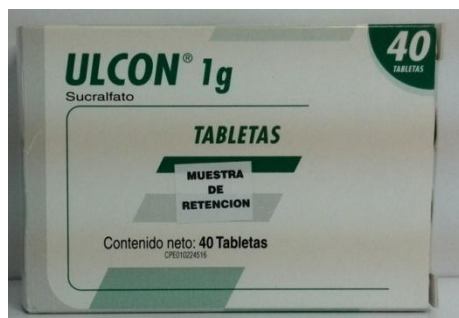
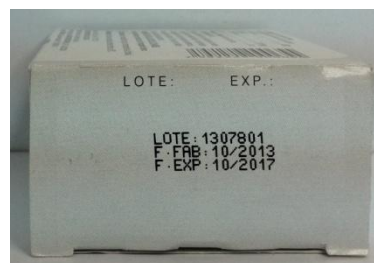
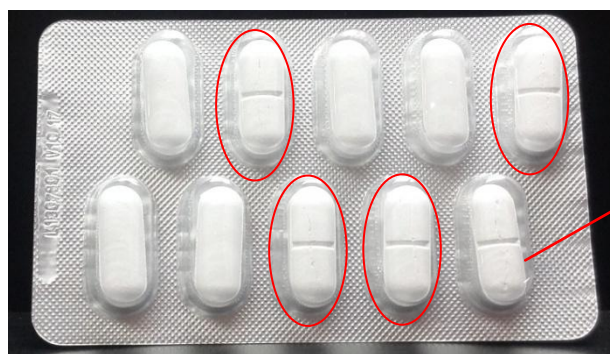
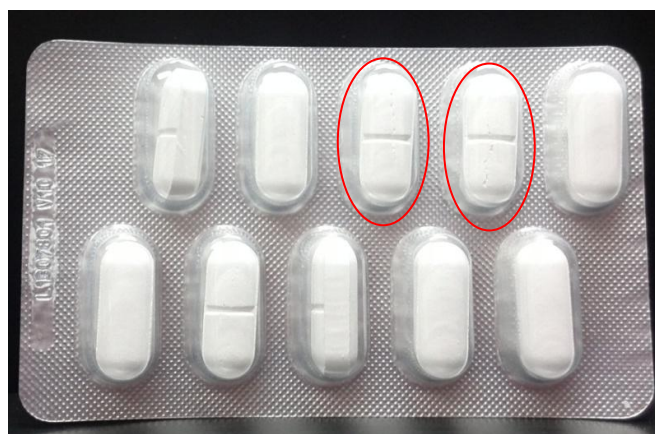
Anexo 2

Muestra de Ulcon 1 g Tabletas, E.F. 25.477/10, lote: 1307801, proveniente del Titular de la Comercialización. Imágenes tomadas por el evaluador

Se observa en las muestras del Titular de la Comercialización la presencia de grietas en la superficie de las tabletas en la cara donde se encuentra de la ranura de corte.

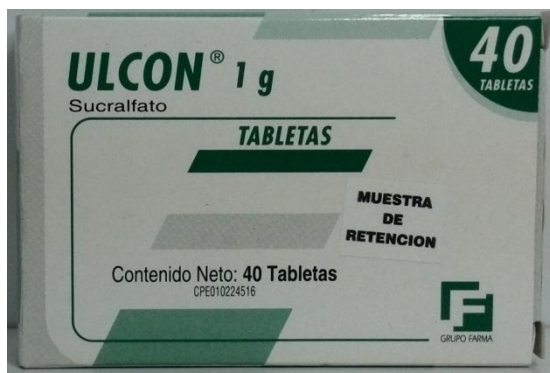
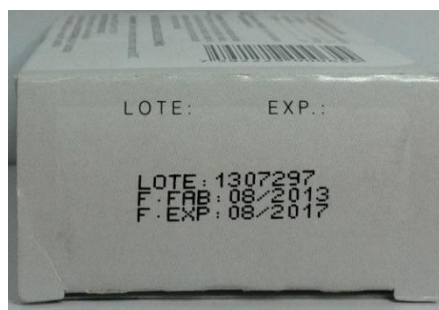
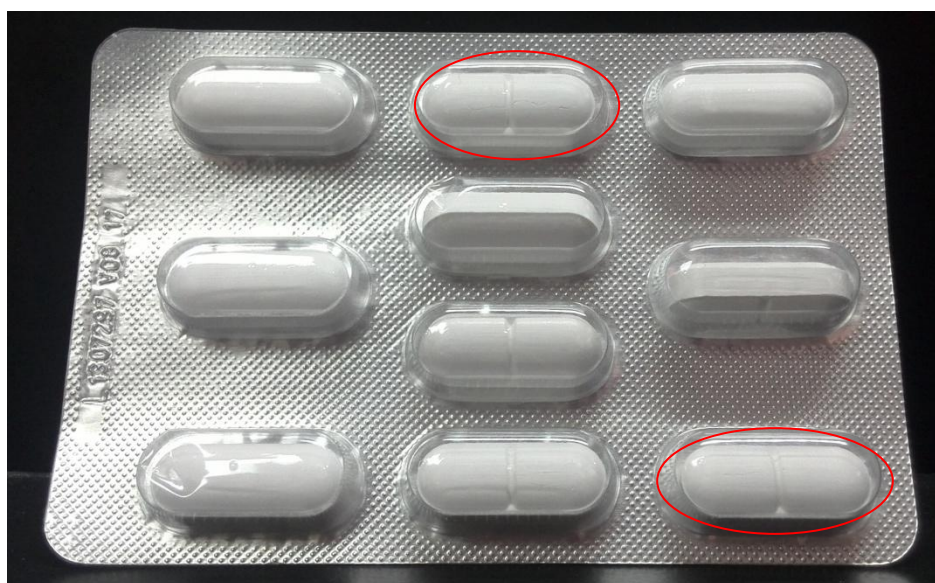
Anexo 3

Muestra de Ulcon 1 g Tabletas, E.F. 25.477/10, lote: 1307297, proveniente del Titular de la Comercialización. Imágenes tomadas por el evaluador

Se observa en las muestras del Titular de la Comercialización la presencia de grietas en la superficie de las tabletas en la cara donde se encuentra de la ranura de corte.

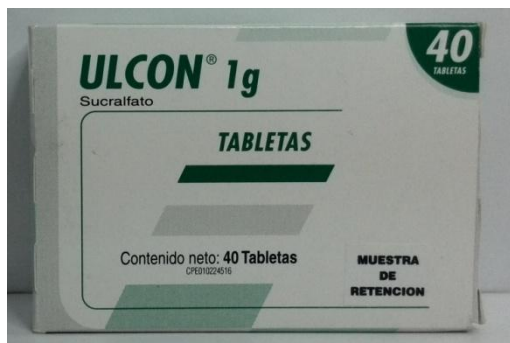
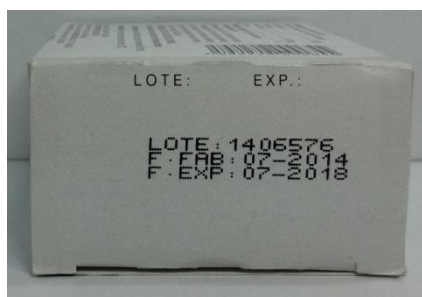
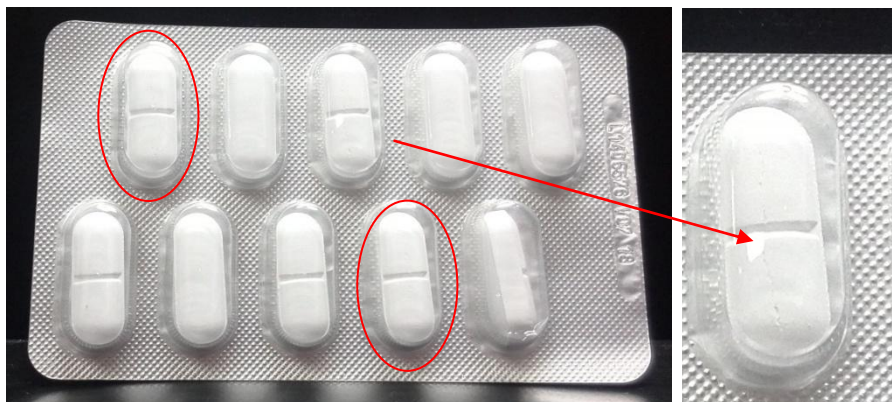
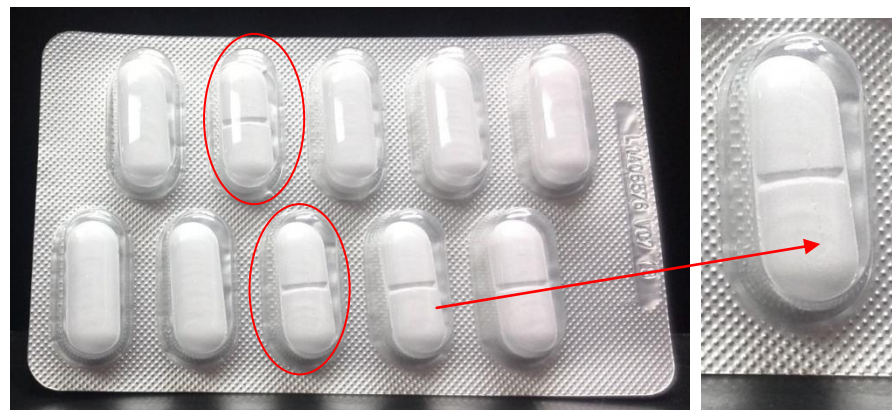
Anexo 4

Muestra de Ulcon 1 g Tabletas, E.F. 25.477/10, lote: 1406576, proveniente del Titular de la Comercialización. Imágenes tomadas por el evaluador

Se observa en las muestras del Titular de la Comercialización la presencia de pequeñas grietas en la superficie de las tabletas en la cara donde se encuentra de la ranura de corte.
